## ФИЗИКА ПРОЦЕССА КОЛЕЕОБРАЗОВАНИЯ И ЕЕ ВЛИЯНИЕ НА РЕЗУЛЬТАТЫ СРАВНИТЕЛЬНЫХ ИСПЫТАНИЙ ПОКРЫТИЙ ОПЫТНЫХ УЧАСТКОВ МКАД

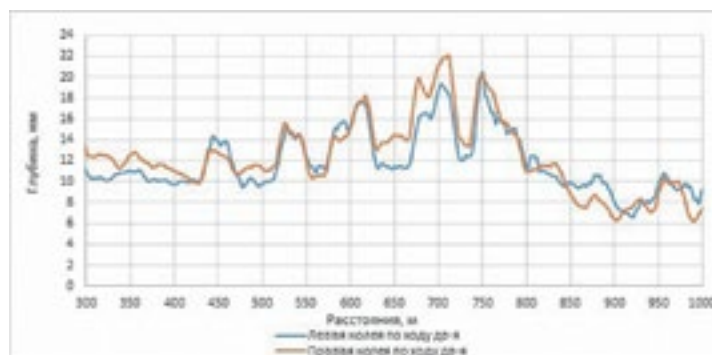
На рис. 1 представлен график, построенный по результатам измерений глубины колеи в левой полосе скоростной автомагистрали. Из графика следует, что на длине одного километра глубина колеи может меняться более чем в три раза, при этом на отдельных локальных участках превышать допустимые значения. Ролью шипованных шин такое явление объяснить невозможно. При рассмотрении графика может возникнуть предположение, что причиной таких резких перепадов глубин колеи может являться неоднородность материала, из которого изготовлен верхний слой покрытия. Однако измерения колеи на другом участке магистрали опровергли это предположение.

Рис. 1. Глубина колеи в левой полосе движения автомагистрали

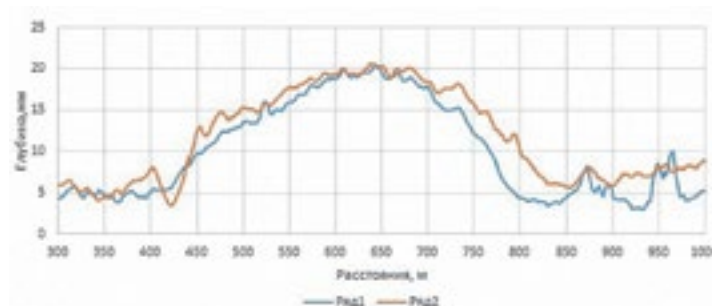
В 2020 году на полосе автомагистрали была зафиксирована глубокая колея. На приведенном (рис. 2) графике кривая имеет вид колокола. В 2021 году на участке протяженностью 400 м был выполнен ремонт, включающий фрезерование с целью выравнивания и укладку нового слоя асфальтобетона. Однако уже на следующий год в середине рассматриваемого участка колея была практически в два раза глубже, чем по его краям (рис. 3).

Рис. 2. Глубина колеи, зафиксированная на полосе движения в 2020 году

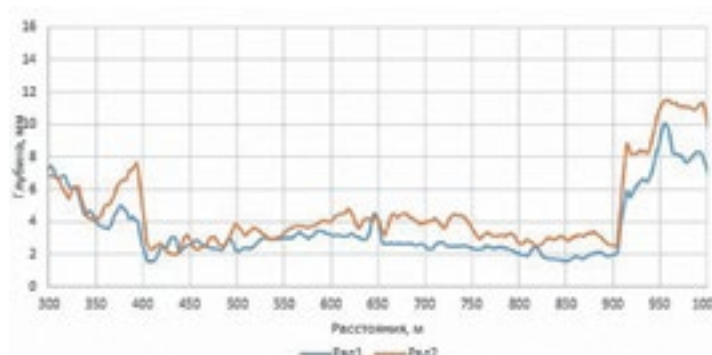
Рис. 3. Глубина колеи на рассматриваемом участке, зафиксированная в 2022 году

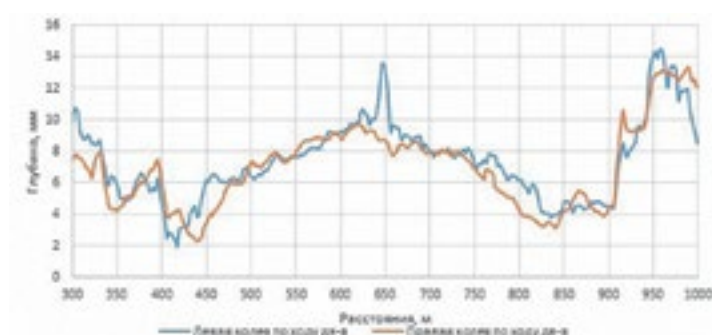
В 2024-м на этом же участке была зафиксирована по форме такая же колоколообразная кривая глубины колеи, как и в 2020 году. Темп роста в центре участка был на отдельных метрах как минимум в четыре раза выше, чем по его краям (рис. 4). В центре графика зафиксирован пик глубины, формирование которого началось сразу же после укладки (рис. 3). Для понимания причины происходящего на данном километре с использованием датчиков лаборатории был построен продольный профиль (рис. 5). На основе полученных материалов было сделано предположение, что главной причиной столь быстрого роста колеи является вода.

Рис. 4. Глубина колеи на рассматриваемом участке, зафиксированная в 2024 году

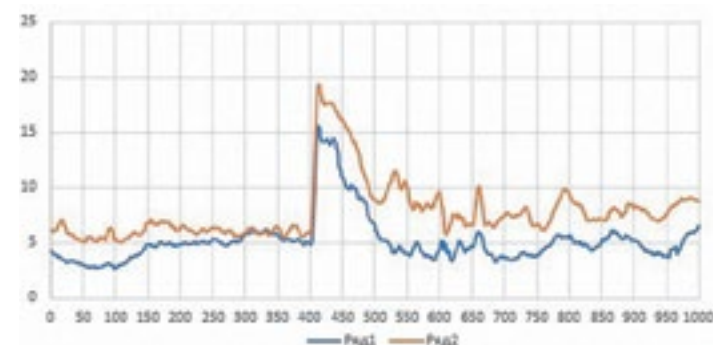
Рис. 6. Глубина колеи на спуске. Полоса наката: ряд 1 — левая, ряд 2 — правая

Похожий график был получен на той же дороге на полосе движения прямого направления (рис. 6). Место образования глубокой колеи зафиксировано на спуске с небольшим продольным уклоном.

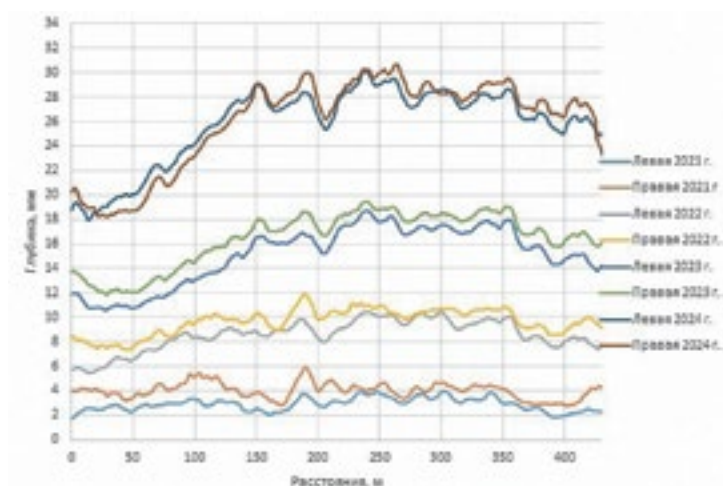
Рис. 7. Изменение глубины колеи на первом участке (ЩМА-20) со сроком службы

На рис. 7 представлена динамика изменения глубины колеи в течение всего срока службы покрытия первого участка. В начале участка в 2024 году колея имела глубину 18 мм, а в его середине колея углубилась до 30 мм. Для объяснения столь значительных изменений глубины по длине участков проанализируем их геометрические параметры.

На кривых (рис. 7) местоположение отдельных пиков, зафиксированных в разные годы, полностью совпадает, их появление связано с местными нарушениями ровности покрытия и стабильности поперечного уклона. Сегодня ровность дорожного покрытия рассматриваемого участка отвечает действующим требованиям. Показатель ровности на первом участке первой полосы равен 1,2 мм/м и 1,33 мм/м на левой и правой полосе наката соответственно. Однако и на хорошо построенных покрытиях всегда имеются отдельные впадины, глубина слоя воды в которых будет больше, чем на соседних выступах, что и определило наличие местных изменений глубины колеи. Из рассмотрения кривых первого участка ремонта можно сделать еще один вывод: при более тонком слое воды кривые характеризуются меньшими перепадами глубины, чем при увеличении его толщины.

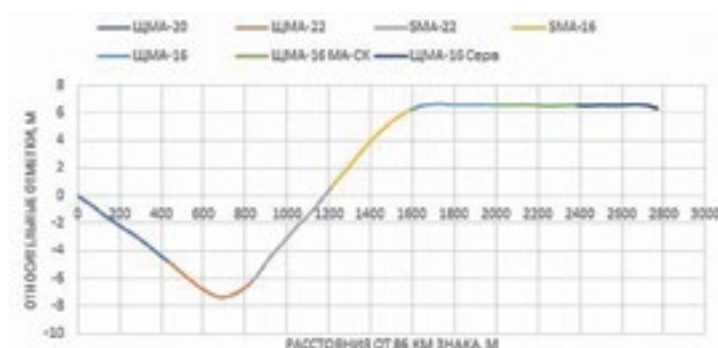
Рис. 8. Продольный профиль участков ремонта МКАД

Как было показано выше, большую роль в формировании колеи играет вода. Оценим состояние покрытия опытных участков с точки зрения обеспеченности условий водоотвода. С этой целью, воспользовавшись возможностями ходовой лаборатории УДК-6, по данным, фиксируемым при каждом проезде, построим продольный профиль участков (рис. 8). Приведенный график показывает, что первый участок,

выполненный из ЩМА-20, располагается на спуске с уклоном 10–12‰, на втором участке из ЩМА-22, расположенном на вогнутой кривой, уклон меняется от –12‰ до +15‰, третий участок, из SMA-22, располагается на подъеме с уклоном 18–20 промилле, на четвертом участке, из SMA-16, крутизна подъема уменьшается с 20 до 5 промилле. Пятый участок, из ЩМА-16, частично располагается на выпуклой кривой, но большая его часть — на участке, близком к горизонтальному. Два участка, из ЩМА-МА-СК и ЩМА-16 (сера), расположены горизонтально, однако в конце последнего участка начинается спуск. Очевидно, что процесс водоотвода на опытных участках не идентичен. В наиболее сложных условиях оказался второй участок, расположенный на вогнутой кривой. При анализе результатов необходимо учитывать тот факт, что схема водоотвода резко меняется после того, как глубина колеи достигает 12–14 мм. При таких глубинах роль поперечного уклона снижается и вода начинает двигаться по колею за счет продольного уклона. В этом случае в результате уменьшения продольного уклона скорость потока воды снижается, а толщина ее слоя возрастает и при морозящих неинтенсивных осенних дождях колея полностью заполняется водой.

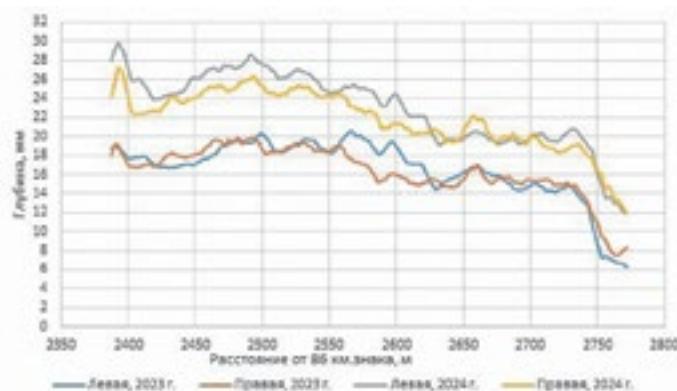
На рис. 8 представлен график изменения глубины колеи во времени на седьмом участке. И в 2023-м, и в 2024 году в начале участка глубина колеи двукратно превышала глубину в его конце. Из рассмотрения продольного профиля следует, что конец участка располагался на спуске, что способствовало снижению толщины слоя жидкости. На большинстве других участков также зафиксированы изменения глубины колеи по их длине, но в несколько меньшей степени.

Рис. 9. Глубина колеи на седьмом участке, выполненном из материала ЩМА-16 (сера)

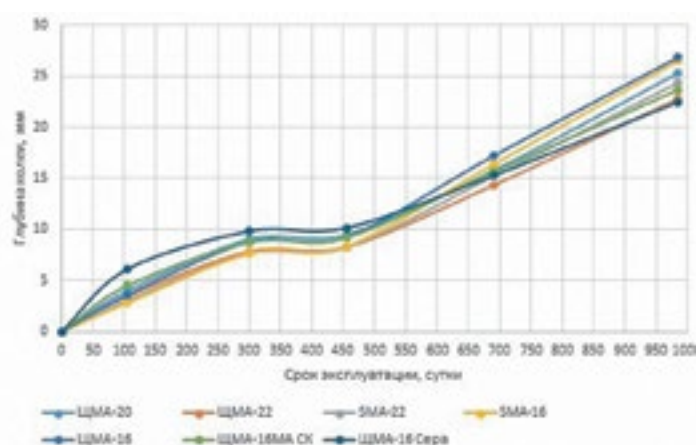
Рис. 10. График изменения глубины колеи со сроком службы на двух полосах легкового движения

На рис. 10 приведен итоговый график глубин колеи, полученный по результатам многократных измерений на опытных участках МКАД. С учетом изложенного, по полученным результатам не представляется возможным с уверенностью зафиксировать преимущества того либо иного материала, поскольку опытные участки характеризуются различными значениями параметров, влияющих на процесс колееобразования. С уверенностью можно сказать, что для снижения скорости колееобразования целесообразно увеличивать макрошероховатость покрытия, повышать его продольную ровность и стабильность поперечного уклона.

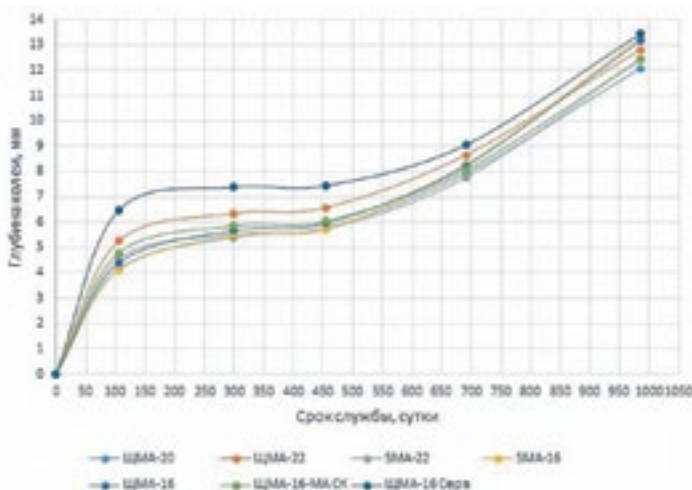
Рис. 12. График изменения глубины колеи со сроком службы на полосах грузового движения

На полосах грузового движения процесс образования колеи шел по другому сценарию. В первый же проезд, выполненный спустя всего 100 дней после устройства покрытия, была зафиксирована колея значительной глубины на всех семи опытных участках. Никакого влияния толщины слоя воды на процесс колееобразования не обнаружено (рис. 11), кривые, отображающие глубину левой и правой колеи, всегда горизонтальны. По всей видимости образование значительной по глубине колеи в первые месяцы связано с пластическими деформациями. Это подтверждается тем фактом, что правая колея на полосах грузового движения на всех участках глубже левой, что объясняется большей колесной нагрузкой за счет поперечного уклона. Небольших по длине резких увеличений глубины также на правой колее всегда больше, чем на левой, что связано с еще большим увеличением колесной нагрузки за счет влияния имеющихся на покрытии неровностей.

Итоговый график глубин колеи на полосах грузового движения приведен на рис. 12.
